Inventário das Fazendas do Vale do Paraíba Fluminense

denominação
Fazenda Bela Esperança

código
AV - FO6 - SJVRP

município
São José do Vale do Rio Preto

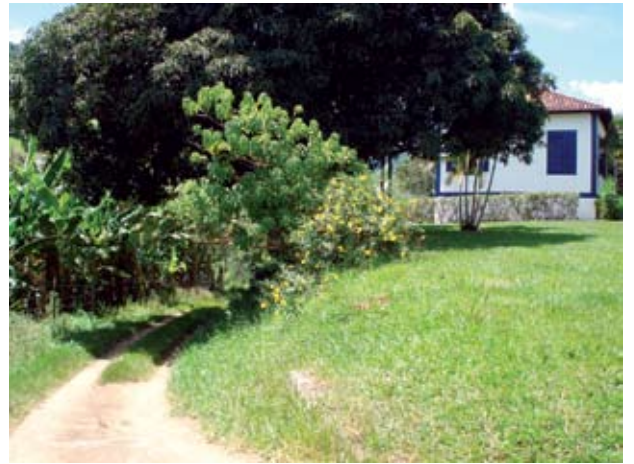
06

As construções remanescentes dessa antiga fazenda e as novas estão localizadas em nível superior à estrada (f06), de onde se pode ter uma visão privilegiada do belo entorno que circunda a propriedade.

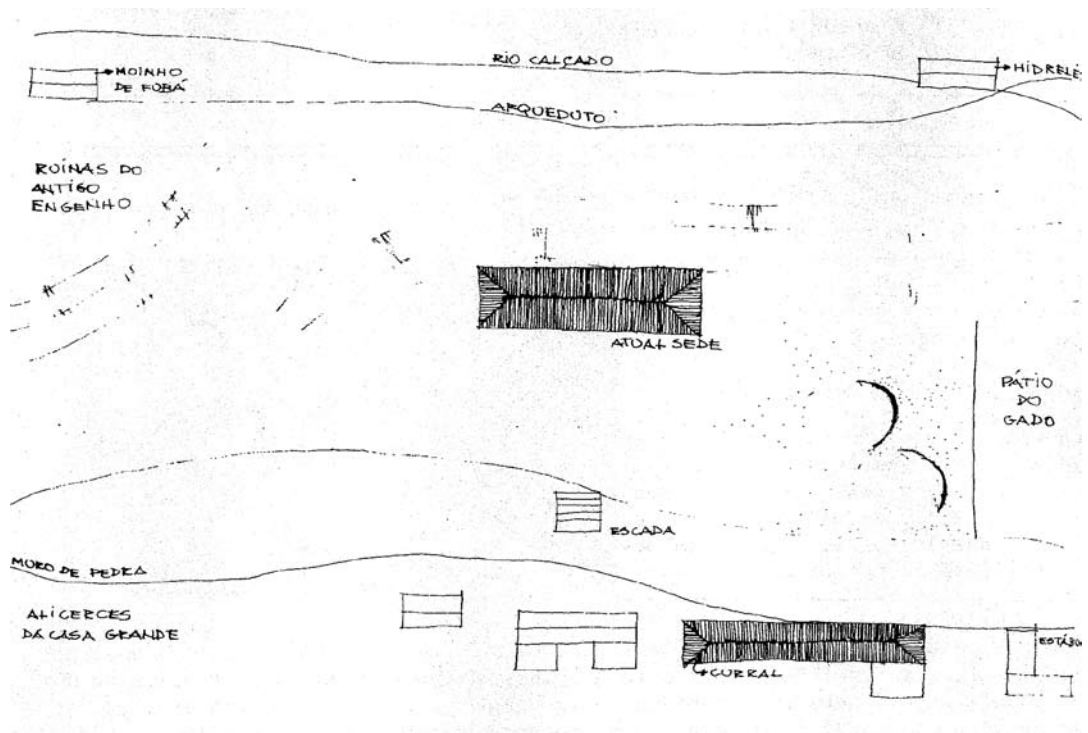
07

Levantamento realizado pela Fundação para o Desenvolvimento da Região Metropolitana do Rio de Janeiro – FUNDREM no ano de 1982 (f07) registrou a existência dessa usina geradora de energia, de onde partia um aqueduto para movimentação de um moinho de fubá, hoje não mais existente. Além das construções registradas nesse inventário, hoje são identificadas uma casa para o administrador, além de capela (f08) e uma edificação de lazer (f09), todas elas construções recentes, apesar de, nestas duas últimas, terem sido empregadas telhas antigas e peças robustas de madeira, possivelmente provenientes de outras construções demolidas, motivado pelos seus estados de decadência. As ruínas do antigo engenho, também mapeadas no citado croqui, não foram avistadas, devido à alta vegetação que ali foi observada na data do levantamento.

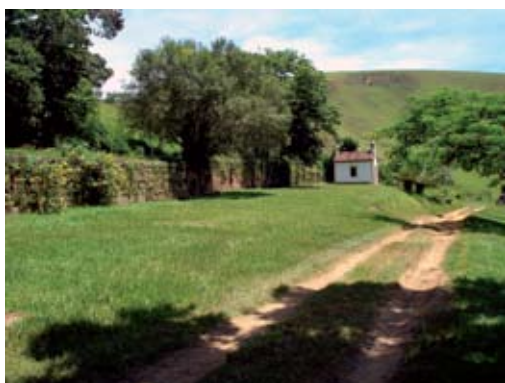
10

Chegando-se ao núcleo da fazenda, avista-se logo, em nível mais alto, uma bela e singela capela, construída logo à frente das ruínas da antiga sede (f10), que, a julgar pela extensão do seu embasamento de pedra – em alguns pontos, ainda apresentando trechos de esteiros de madeira (f11) –, era de grande porte. Junto à ermida, esse embasamento ainda exhibe arremate de canaleta em pedra (f12).

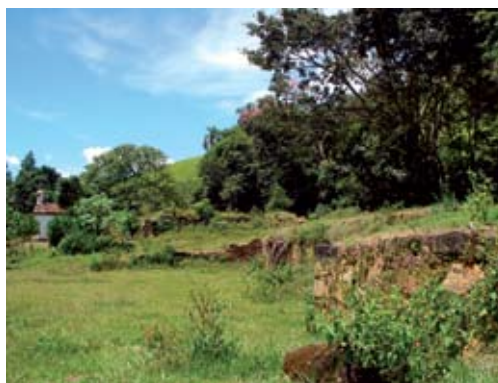
13

À direita dessas ruínas, do ponto de vista de quem está adentrando a fazenda, são percebidos trechos de fundação de outras construções (f13), as quais provavelmente destinavam-se ao apoio da sede ou das atividades de produção, conforme exhibe a aquarela mencionada inicialmente.

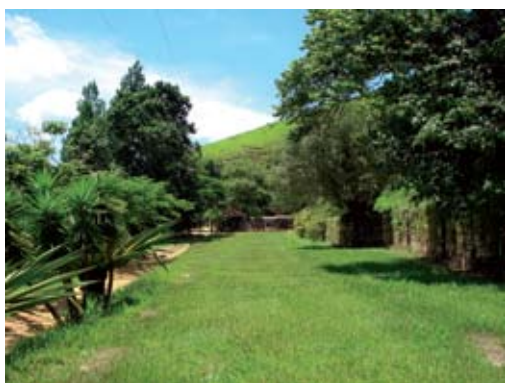
14

O patamar onde está localizada a igrejinha acompanha toda a extensão das ruínas da antiga sede, e conduz à área de estábulos e residência do administrador (f14). Junto a esse mesmo patamar desenvolve-se uma via para trânsito interno da fazenda, que atravessa os atuais núcleos social e de serviço, os quais se encontram separados por cerca e porteira.

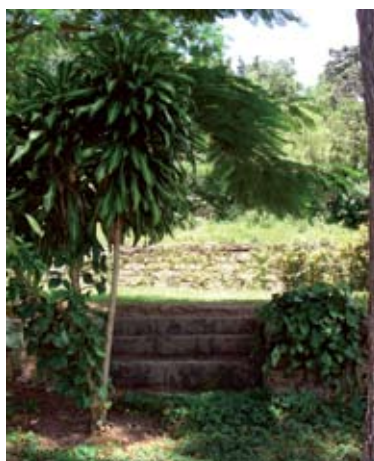
15

Quase junto a essa cancela de acesso aos estábulos, é possível identificar antiga escadaria de pedra (f15), que faz a transposição do nível dessa via interna para um platô mais baixo, onde se encontram a atual sede e edificação de lazer.

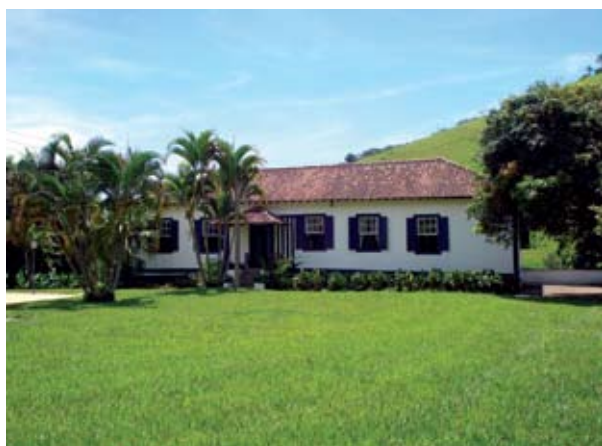
16

A julgar pela imagem antiga, o volume da sede atual em muito se assemelha à primeira edificação à esquerda, retratada pela pintura (f16). Trata-se de uma construção bastante simples, de porão alto, com cobertura organizada em quatro águas e alpendre. Existe ainda, acoplada à edificação, uma varanda voltada para a estrada de acesso (f17). Na realidade, tanto o alpendre quanto a varanda são acréscimos à construção, não só pela confirmação da iconografia como também pela utilização de materiais e bitolas de padronagem contemporânea, como é o caso das telhas, significando que a cobertura já foi reformada.

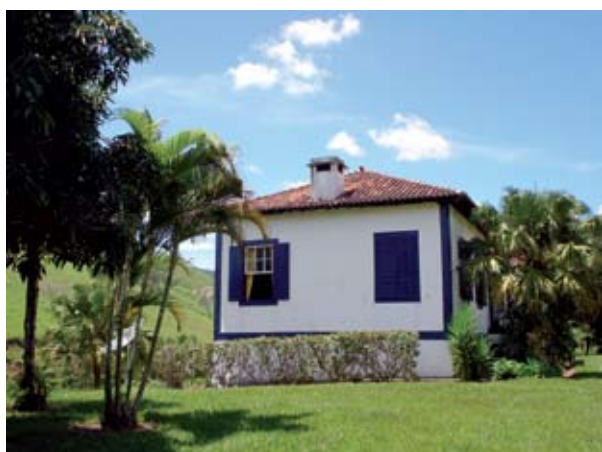
18

As esquadrias das janelas são duplas – internamente, guilhotinas de caixilharia; externamente, folhas duplas ensilhadas¹ de abrir (f18). As ferragens das folhas cegas em sua maioria são antigas, em ferro fundido. Considerando a possibilidade de tratar-se originalmente de edificação de serviço, as esquadrias em caixilharia seriam incompatíveis com essa utilização, uma vez que esse tipo de fechamento traduz um refinamento da construção. É bastante provável, portanto, que em função da ruína das demais edificações do complexo original, essa edificação remanescente tenha recebido beneficiamentos que a adaptassem para uma utilização mais nobre.

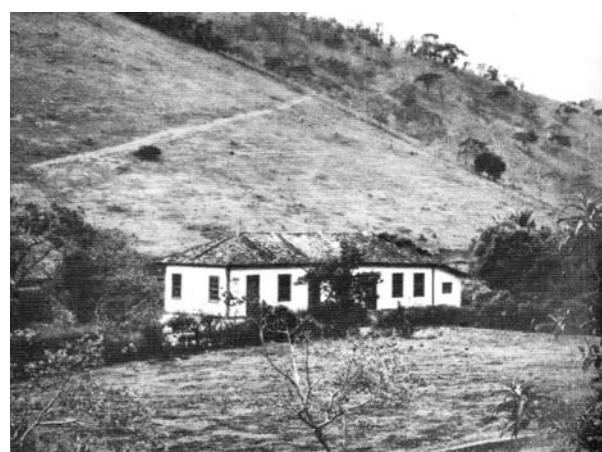
19

Foto realizada pela FUNDREM em 1982 atesta bem essa realidade (f19). Nessa imagem, é possível ver que o edifício em tela foi a única construção remanescente registrada então, além de cobertura com uso de curral, que originalmente abrigava a senzala da fazenda. Dessa forma, tudo o mais que se vê no entorno imediato da atual sede é de construção contemporânea. O curral, citado no levantamento, provavelmente foi refeito, uma vez que hoje toda a estrutura em madeira tem aparência de nova.

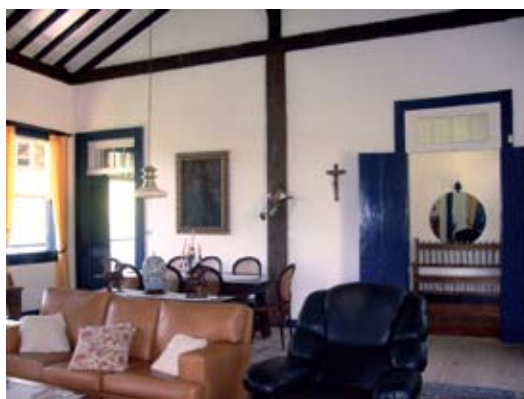
21

É no ambiente do estar que é possível ter uma leitura mais completa das características estruturais e de acabamento originais da casa (f21). O piso em tábuas largas de madeira está presente em quase toda a edificação, com exceção dos banheiros, *hall* de entrada e cozinha. Toda a estrutura da casa é feita em esteios de madeira, que faz a amarração dos painéis de paredes.

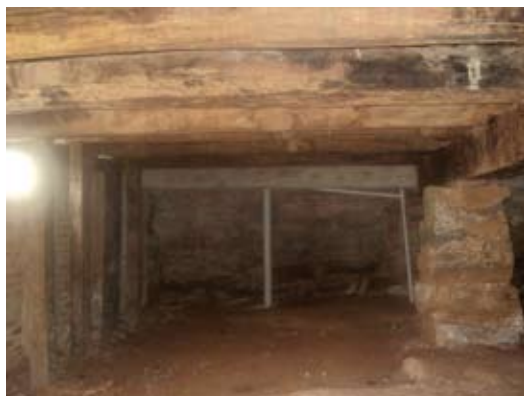
22

O porão da edificação esclarece mais a respeito do sistema construtivo da casa – espessos baldrame² de pedra sustentam barroamento³ de madeira de seções avantajadas (f22), os quais, por sua vez, sustentam as alvenarias que lhe são apoiadas.
