# Inventário das Fazendas do Vale do Paraíba Fluminense

**Instituto Estadual do Patrimônio Cultural**  
Secretaria de Estado de Cultura - RJ

denominação  
**Fazenda São Paulo**

código  
**AIII - FO1 - Val**

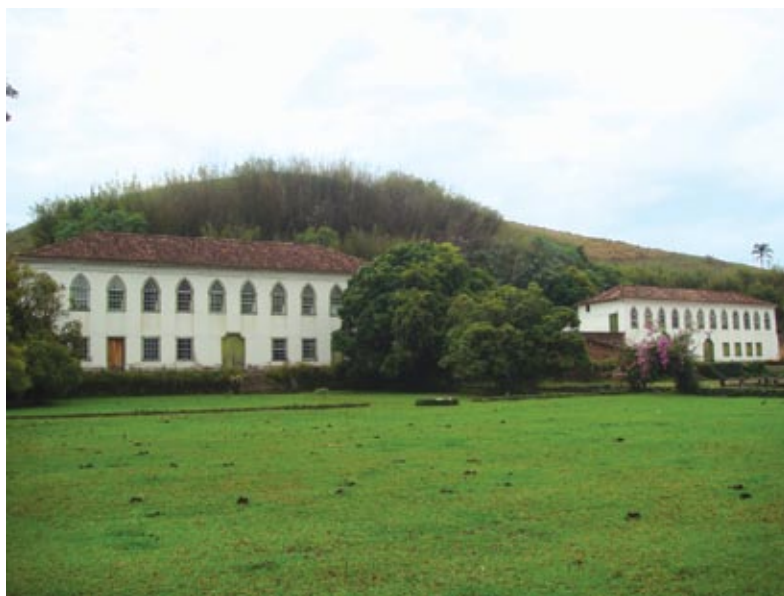
01

O nível inferior é tomado por uma grande área plana onde ficavam os terreiros de café (f.01 e 63), sendo ainda visíveis seus tabuleiros, que se encontram cobertos ora por piso cimentado, ora por um gramado, mantendo sempre um espaçamento entre os mesmos e uma pequena diferença de nível (f. 09 e 33).

A parte frontal da casa-sede, por onde é feito o acesso nobre, está localizada neste nível. A sua frente, antes utilizada como terreiro de café, encontra-se gramada, tendo sido adaptada para um jardim composto de uma fonte em cimento branco, a partir da qual nascem três caminhos em pedras (f.17), um dos quais chega a uma árvore circundada por calçamento também em pedras e o outro leva a um caramanchão que se liga a um terceiro terreiro de café, dando a esse jardim um aspecto romântico (f.61). Esses terreiros são separados pelos desníveis do terreno e estruturados por calhas em tijolos e pedras. (f.01, 37 e 34).

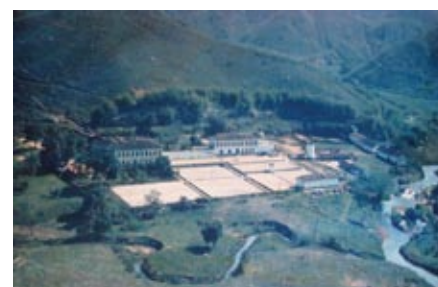
A estrada de acesso à Fazenda São Paulo está numa cota mais elevada, tendo-se a partir dela a visão panorâmica de seu conjunto, com as construções bem visíveis, destacando-se os dois patamares que configuram sua parte funcional. A paisagem que emoldura a casa-sede é marcada pela topografia de morros meia laranja, onde predomina uma rala pastagem, comum na geografia regional. Marca também a frente da fazenda a confluência de dois cursos hídricos, com o rio Rochedo desaguando no seu afluente, o rio São Fernando (f. 02 e 04).

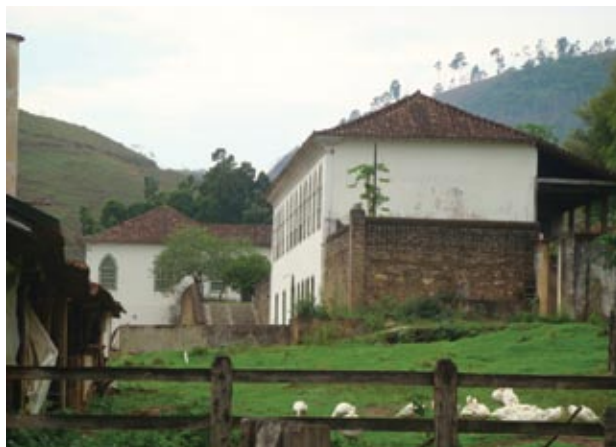
05

O solar mantém beiral com cimalha bem conservada na fachada frontal (f.36 e 26), além de trecho acachorrado em estado de conservação mediano (f.05) aos fundos. No prédio do engenho de café / tulha este apresenta-se bem conservado (f.55, 56 e 57).

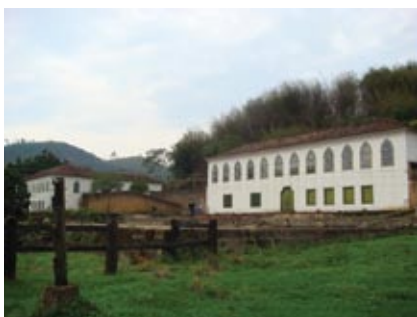
A frente do bloco do engenho de café / tulha, os terreiros são em sua maioria cimentados (f.08) e, somente ao final, na parte mais baixa, fica o terreiro gramado, fechado, ao fundo, por um estábulo (f.10). À esquerda ficam as demais instalações de apoio da fazenda. As construções para gado leiteiro, bem como um silo (f.11 e 12) são as mais próximas.

O bloco do engenho de café / tulha dialoga interessantemente com o da morada, estando implantado paralelo e algo recuado a ela e mantendo escala e conformação arquitetônica semelhantes às da casa-sede (f.01, 08 e 55). Assim como a casa-sede, possui pavimento único na parte dos fundos, onde se destaca o trabalho de ripamento contínuo, que funciona como forro.

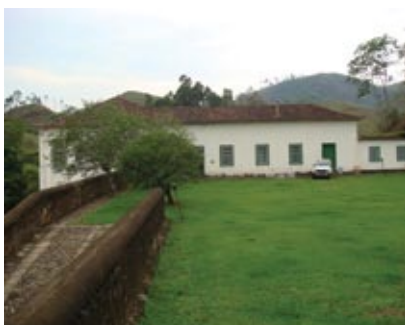
14

A estrada chega à fazenda passando por seus fundos, ponto de acesso mais elevado, assim, às construções principais da casa-sede e do engenho de café / tulha, que apresentam, nessa aproximação, apenas um pavimento (f. 14). Um muro de pedra possuindo trabalho em argamassa na parte superior (f. 32) faz a contenção de terra e delimita este espaço (f. 13 e 20). Seu acesso principal fica entre os dois blocos e é feito por um rampado, com piso de pedra assentado em costela (f. 31).

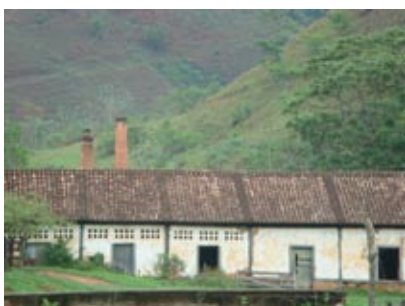
16

Mais ao fundo, quase às margens do rio São Fernando, fica um bloco horizontal, com sistema construtivo do século XIX. Apresenta-se subutilizado e seus espaços foram modificados, mostrando indícios de que, até pouco tempo, funcionaram como um engenho de açúcar, visto que, no interior, existem duas chaminés de tijolo maciço (f.16).

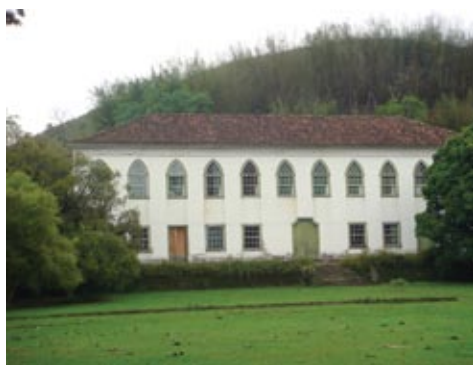
A casa-sede apresenta, no pavimento inferior de suas fachadas frontal e lateral direita, vãos de janelas em vergas retas, com umbrais, peitoris e folhas cegas de abrir na cor verde, além de guilhotinas na cor branca (f.34 e 35). No pavimento superior, vergas de arco ogival, umbrais, peitoris e folhas cegas de abrir na cor verde. Guarnecendo-as, bandeiras e guilhotinas em caixilharia de vidro recebem pintura na cor branca (f.34 e 35). A porta externa principal, situada no pavimento inferior e já descrita, é acompanhada por outras com cercaduras e folhas de abrir cegas e lisas, apresentando cor verde, contando, além destas, uma outra na madeira natural, sem pintura (f. 34 e 35).

O revestimento externo apresenta sujidade na base do pavimento inferior, ocasionado pelos respingos de chuva do beiral (f.26, 35, 37 e 54). Nota-se também presença de sujidade devido ao escorrimento abaixo dos umbrais das janelas, no pavimento superior de ambos os blocos (f. 18, 26, 34, 55 e 57).

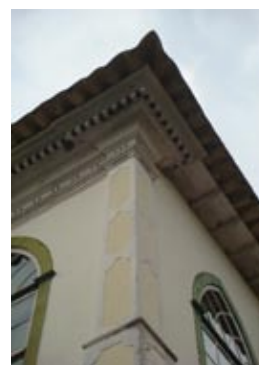
36

Nas fachadas frontal e lateral esquerda do solar, o beiral é composto por cimalha de madeira com serviço de carpintaria de boa feição, mantendo uma barra com frisos encimada por dentículos (f.36). Nas demais fachadas, o beiral é acachorrado à 90° (f. 20, 38 e 39).

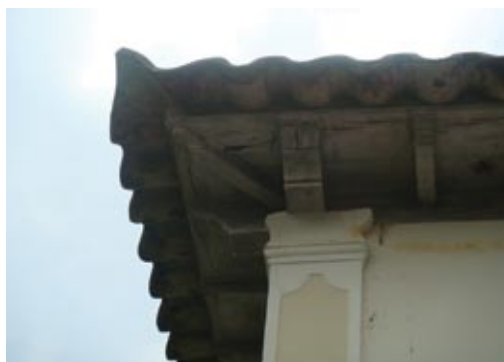
38

A cobertura desenvolve-se em dez águas na casa-sede e em quatro no engenho de café / tulha, não sendo possível acessar a estrutura da cobertura, entretanto, pelas aberturas na cozinha e no *hall* podemos perceber que as tesouras e cumeeiras estão em bom estado (f.24). Estes telhados são recobertos por telhas capa e canal, apresentando pátina natural, decorrente do envelhecimento (f.38 e 39) e mantendo caminhos feitos com massa de barro para manutenção da cobertura (f39).

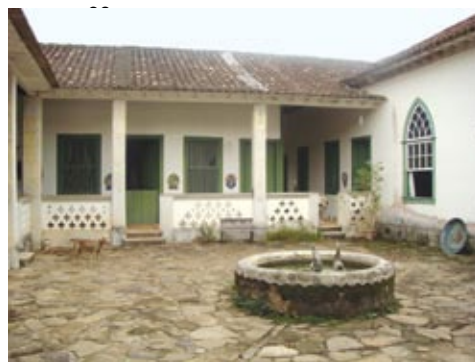
39

A planta baixa deste solar fecha-se num retângulo, com um pequeno pátio ao centro marcado por um chafariz decorado com dois golfinhos (f.39 e 40) e para onde se abrem algumas portas em arco gótico e a varanda que percorre o bloco do fundo e a lateral direita (f.39 e 40).

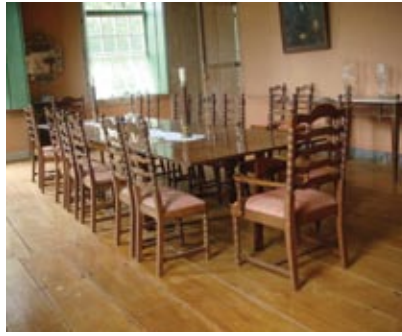
O assoalho em madeira apresenta junta cega e está presente em grande parte da casa, apresentando bom estado (f.28, 44 e 45). No piso inferior, conjuga blocos de pedra lavrada com tijolos de barro queimado (f.29 e 30).

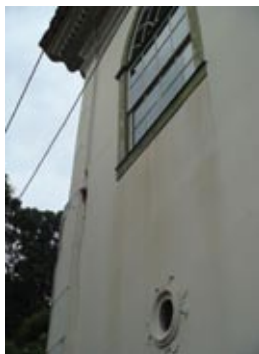
18

Foram notadas trincas apenas no cunhal direito da fachada frontal, a partir de sua meia altura (f.18 e 19).

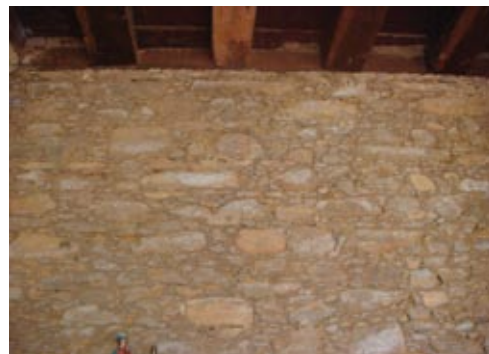
21

No pavimento inferior, a construção conta com alvenaria em pedra de mão, formando uma parede espessa, com as aberturas das esquadrias chanfradas internamente a 45° (f.21 e 23). Já o pavimento superior apresenta estrutura em madeira (barrotes, pilares, madres, frechais e escadas de acesso), com fechamentos em pau-a-pique, além de piso tabuado e forro em madeira (f. 22, 25 e 42), com tingimento através da técnica de pintura raspada, também utilizada nas esquadrias internas (f.51 e 52).

Em todos os ambientes vistoriados os forros estão em bom estado de conservação. O pavimento superior apresenta-se, em alguns compartimentos, sem pintura tradicional, com uma técnica que tira sua originalidade (f. 52 e 53) e, no pavimento inferior, o próprio assoalho do pavimento superior, acima dos barrotes, é utilizado como forro (f.21 e 25).

Nas vedações de parede, o emboço que revestia o muro de arrimo do pavimento inferior foi retirado, deixando à mostra o substrato em pedra(f.21). O pavimento superior apresenta alvenaria em argamassa de barro com tramado de pau-a-pique (f.22). Por serem acréscimos posteriores, os blocos lateral esquerdo e dos fundos possuem paredes em tijolo de barro.

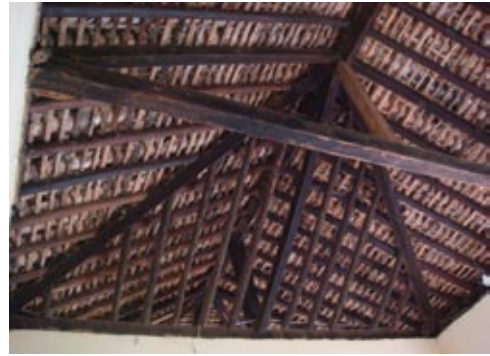
24

Seus compartimentos principais ficam localizados no bloco da fachada frontal e na lateral esquerda, sendo provável que a casa tivesse inicialmente somente esses dois blocos, formando um "L". A hipótese ganha corpo devido ao sistema construtivo e à própria arquitetura das demais partes da casa, que mostram diversos acréscimos. Os mais evidentes são os encaixes dos prolongamentos dos panos de cobertura. Percebe-se que a trama da cobertura da cozinha fecha em tacaniças, usualmente utilizadas em empenas de fundos, levando a crer que se tratava do ponto final da casa em uma época passada (f. 24).

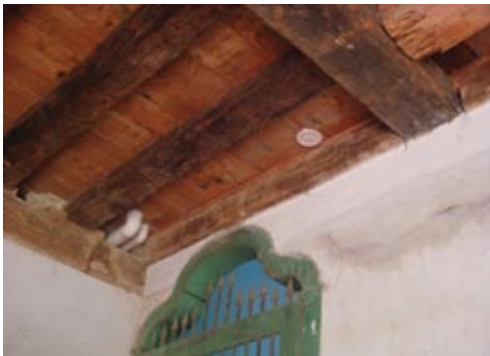
25

A estrutura de madeira apresenta pilares, madres, frechais, barrotes, contra-barrotes e escadas em bom estado de conservação (f.25, 41, 42, 43, 49 e 50).

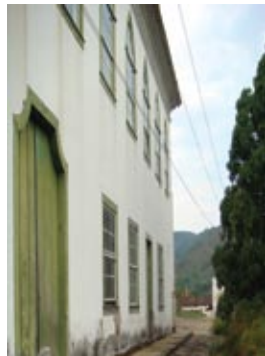
26

As esquadrias, no pavimento superior do bloco do engenho de café / tulha, estão com a pintura desgastada e com algumas unidades com as folhas degradadas na base, devido ao acúmulo de água (f.57 e 58). No pavimento inferior de ambos os blocos (solar e engenho de café / tulha), as portas tem os socos e a parte baixa das folhas degradadas, devido aos respingos de chuva do beiral (f.26, 27 e 57).

Nas fundações do bloco do solar e do bloco do engenho de café / tulha há umidade na base, ocasionada pelos respingos de chuva do beiral (f.26, 35, 37 e 57) e, em ambos, existe calçada de contorno em pedra de mão (f.26 e 54).
